# Inspektion und Wartung von Abwasserdruckleitungen

Digitales Treffen der Kanal -Nachbarschaft 2021  
DWA Landesverband Nord - Ost

Dipl.-Ing. Helmut Rauwald  
Berliner Wasserbetriebe  
helmut.rauwald@bwb.de  
+49 030 8644 5301

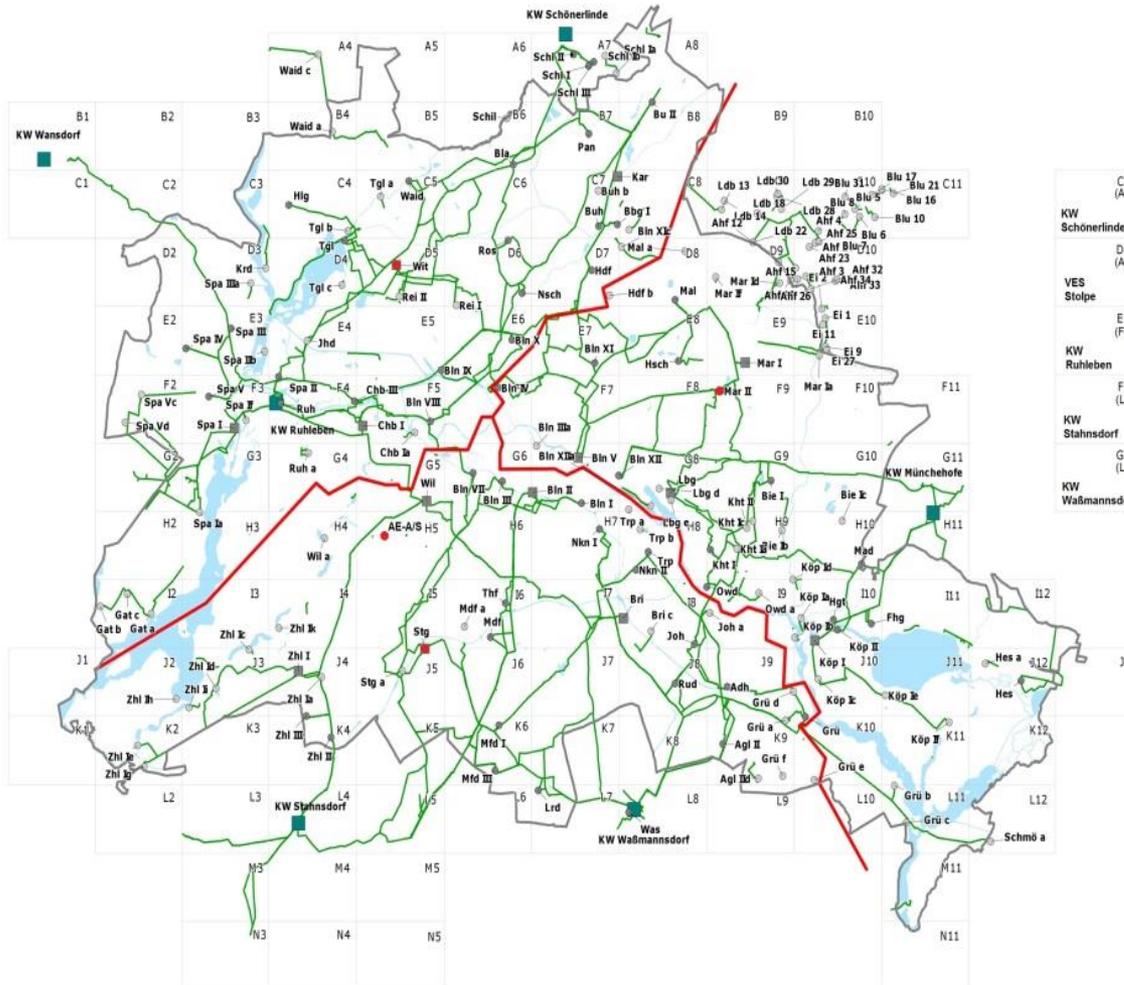
# Berlin Übersicht Abwasserdruckleitungen

Schieber und Armaturen	Ø 2019
Schieber	4.897
Kugelhähne	29
Entleerungen	1.384
Sonstige	6
Entlüftungen	3.473
Kontrollpunkte	109
Messkontakte	94
Spülhydranten	29
Reinigungsöffnungen	118
Sonstige	129
<b>Summe</b>	<b>10.268</b>

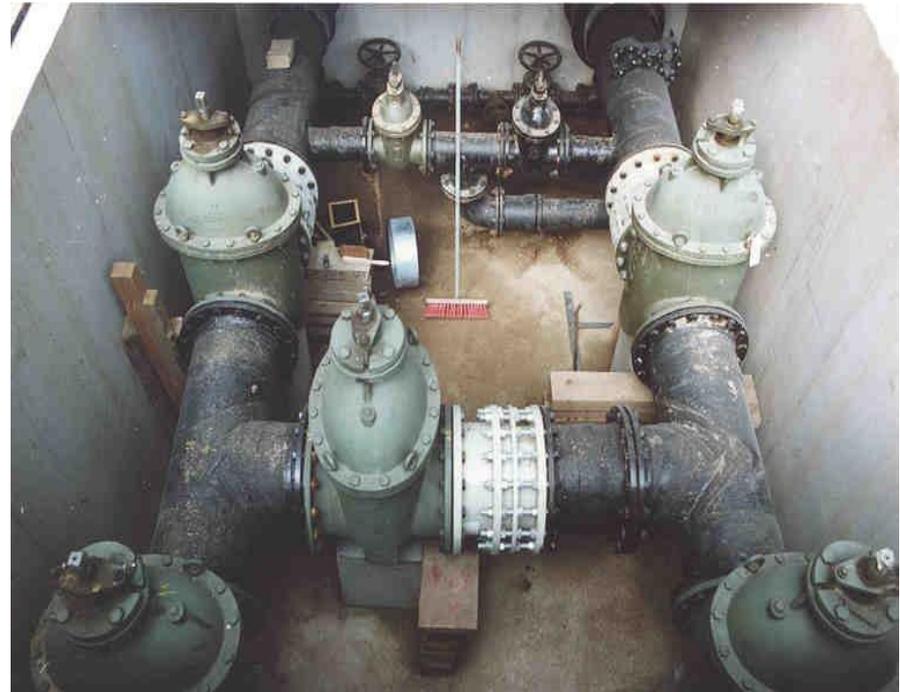
## Inspektion und Wartung

### mit Systemeingriff

- Funktionskontrolle Schieber / Armaturen
- Funktionskontrolle Entlüftungseinrichtungen
- Reinigung
- Dichtigkeitsprüfung

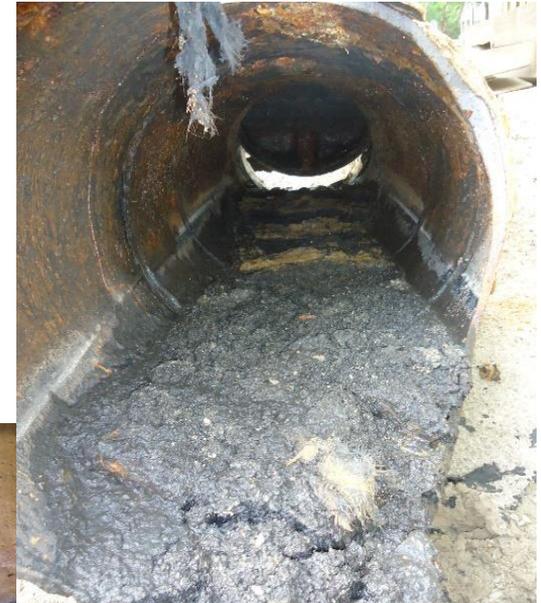
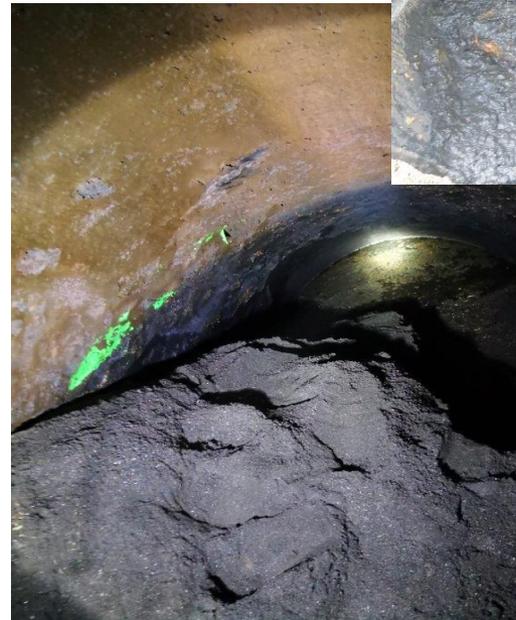
## Druckleitungsreinigung

- Wiederherstellung Rohrleitungsquerschnitt
- Verringerung Druckverluste
- Verringerung Rauheit (Energieeinsparung)
- Vorbereitung Inspektion (Kamerabefahrung)
- Kontrollierte Mobilisierung von Störstoffen

- Hochdruckreinigung
- Impulsspülverfahren
- Molchung
- Spülung

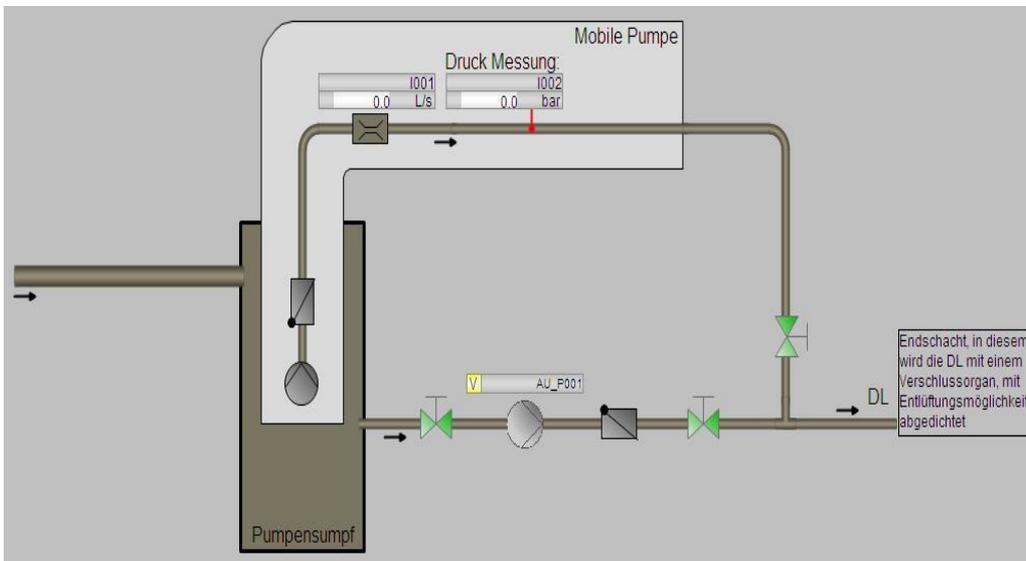
## Wiederholungsdruckprüfung (Minimierung des Beschädigungsrisiko)

- Wasserverlustprüfung mit Prüfmedium Abwasser
- Prüfdauer und Prüfdruck (maximaler Betriebsdruck)

- Kreislumppe max. 4,5 bar für den Druckaufbau
- Induktiver Durchflussmesser DN 80 für die Ermittlung der Leckrate
- Druckaufnehmer max. 5 bar für die Pumpenregelung
- Frequenzregler ca. 10 kW für die Pumpenregelung
- Diverse Armaturen und Schläuche je nach Erfordernissen
- Schaltschrank mit Schaltelementen und Regelung
- Aufzeichnungsgerät für Druck- und Leckrate

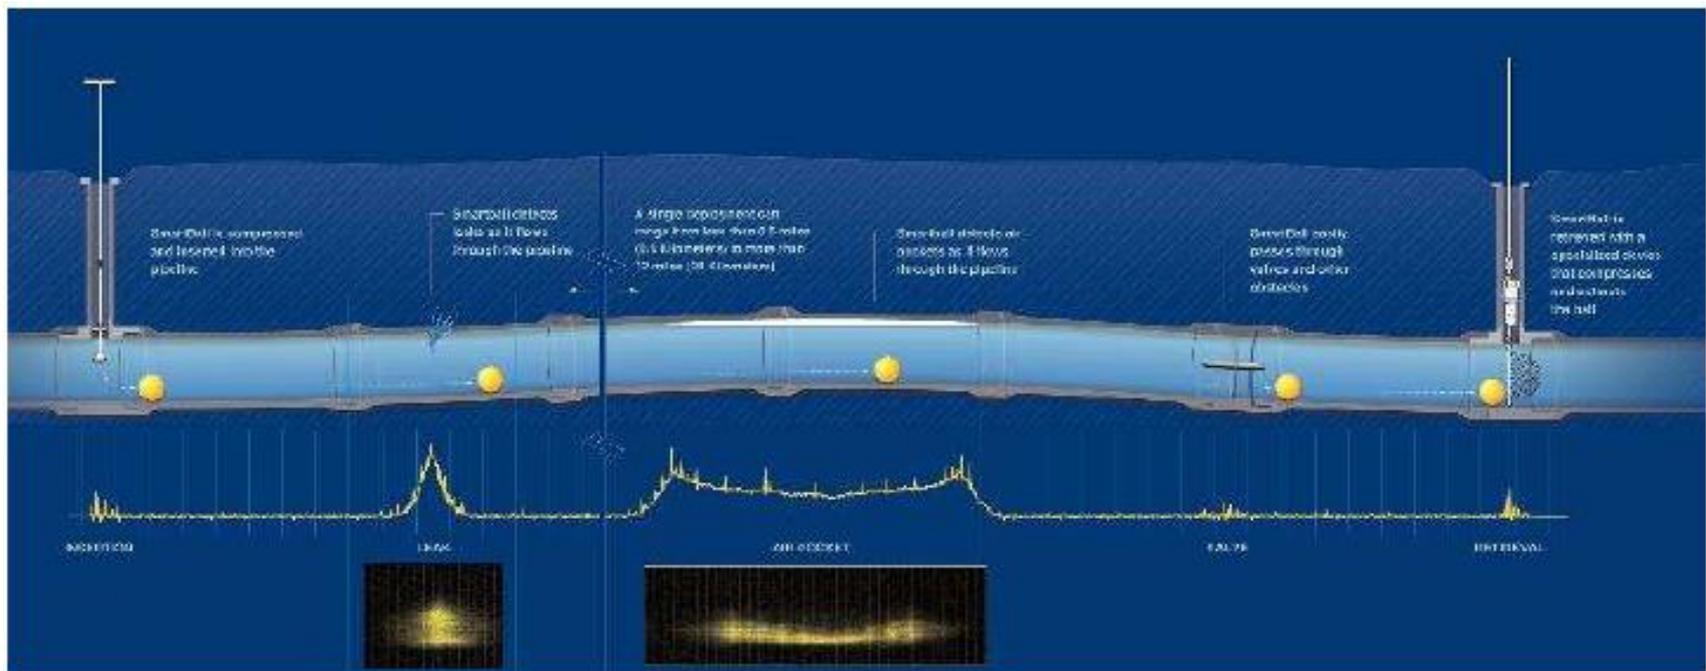
## Alternative Verfahren zur Dichtheitsüberprüfung

Leck- und Lageortung mit dem patentierten "Smart Ball System"

(Bei laufendem Betrieb, Leitungsmapping unter bestimmten Umständen möglich)

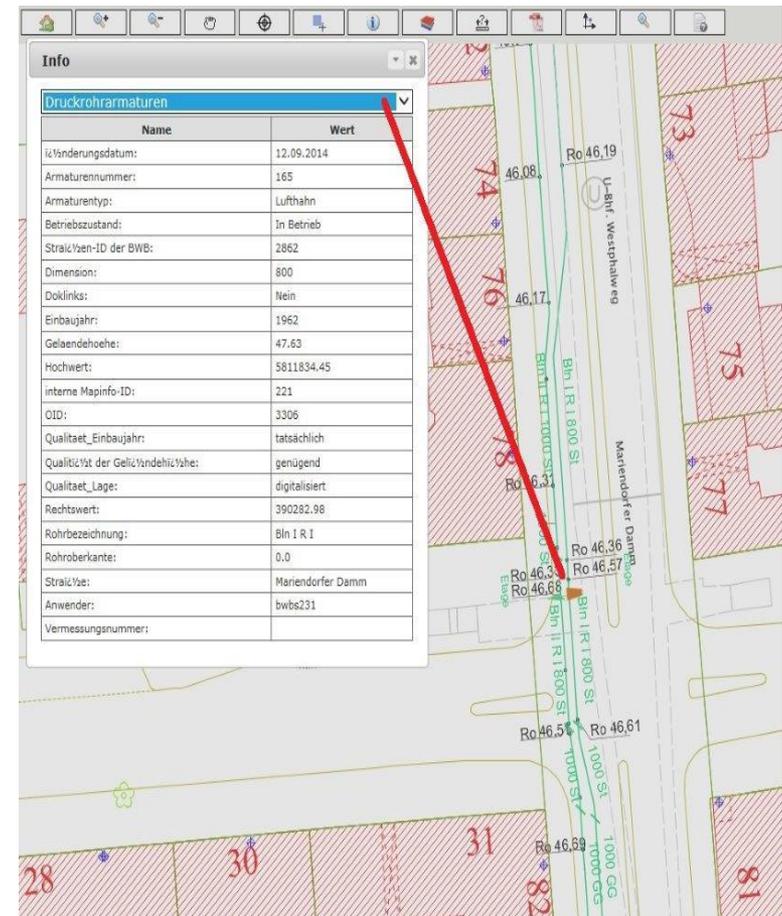
# Inspektions- und Wartungskonzept Vorgehensweise und Prioritäten

- Wasserschutzzone
- Material, Alter
- Redundanz
- Bedeutung, Nennweite
- Fördermengen, Druck
- Schadenspotential
- Bisherige Schäden
- Gefahr für Entsorgungssicherheit
- -----
